**N&N TRAILERS
REMORQUES**

GALVANISATION À CHAUD

Guide d'entretien pour remorque

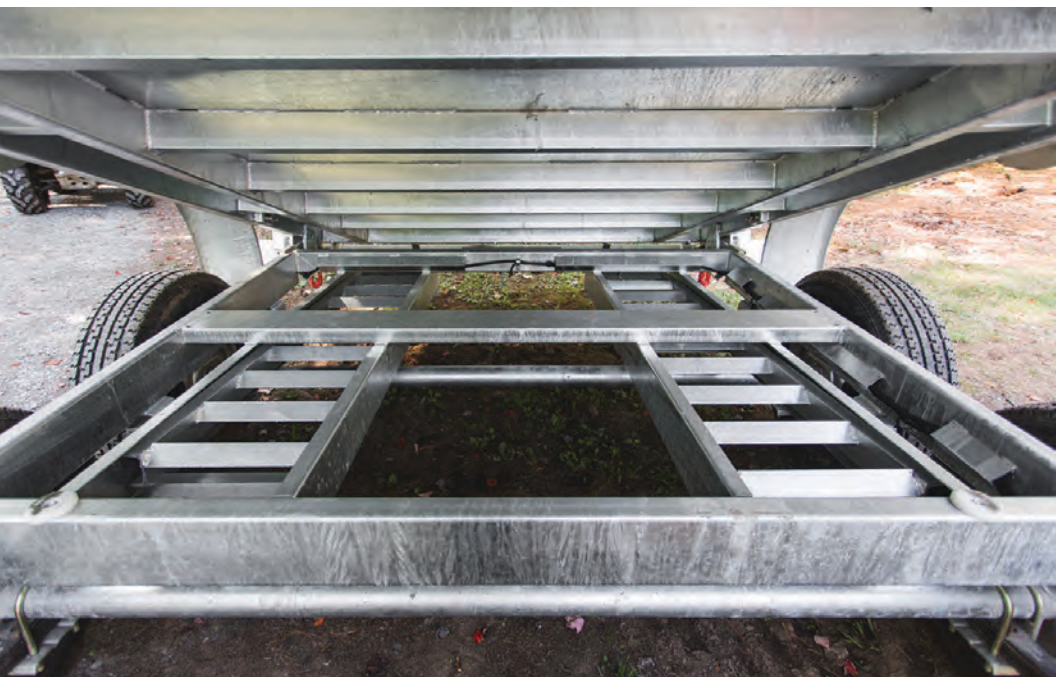
- 3** Si le revêtement est endommagé avec présence de rouille ferreuse, l'endroit affecté peut être réparé avec un enduit (peinture) riche en zinc. Pour ce faire, vous devez meuler la section endommagée seulement, jusqu'au fer, avec une brosse métallique. Appliquez ensuite deux couches de peinture. Suivez attentivement les instructions du fabricant de peinture.

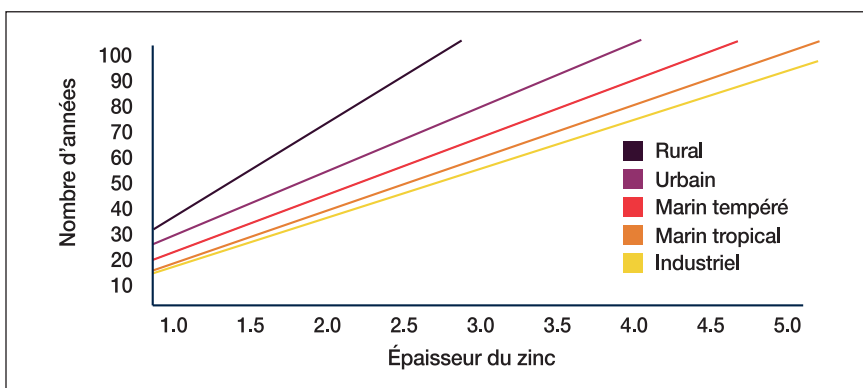
Puisque la galvanisation à chaud n'est pas une application, c'est l'épaisseur du revêtement qui dictera la durée de vie. L'épaisseur du zinc sur votre remorque est déterminée en fonction de l'acier et de sa composition.

L'environnement et les contaminants sur la route, tels que le sel et les produits déglaçants, affecteront la durée de vie. Il est donc important durant l'hiver et après utilisation de rincer votre remorque afin d'enlever les résidus de sel.

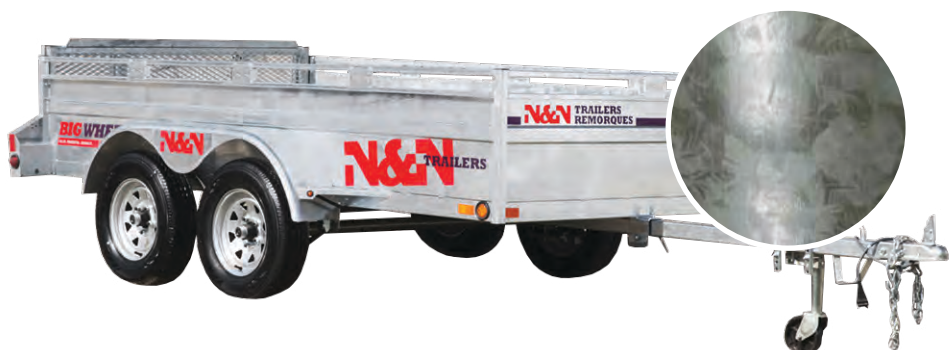
Le procédé de galvanisation à chaud se fait par immersion dans du zinc en fusion. Les remorques sont accrochées et trempées. Lorsqu'une pièce assymétrique et complexe est immergée, il est difficile alors d'obtenir un revêtement parfaitement uniforme. Il est donc normal de voir certaines surfaces plus rugueuse et parfois même de petites accumulations de zinc dans des coins fermés.
